PROBLEMÁTICA DE LAS INSTALACIONES DE RESIDUOS MINEROS EN LA REGIÓN DE MURCIA

I CONGRESO INTERNACIONAL DE BALSAS Y VERTEDEROS ORIHUELA (ALICANTE) 24/05/2024

RAFAEL SÁNCHEZ MEDRANO
JEFE DE SERVICIO DE MINAS DE LA
COMUNIDAD AUTÓNOMA DE LA REGIÓN DE MURCIA

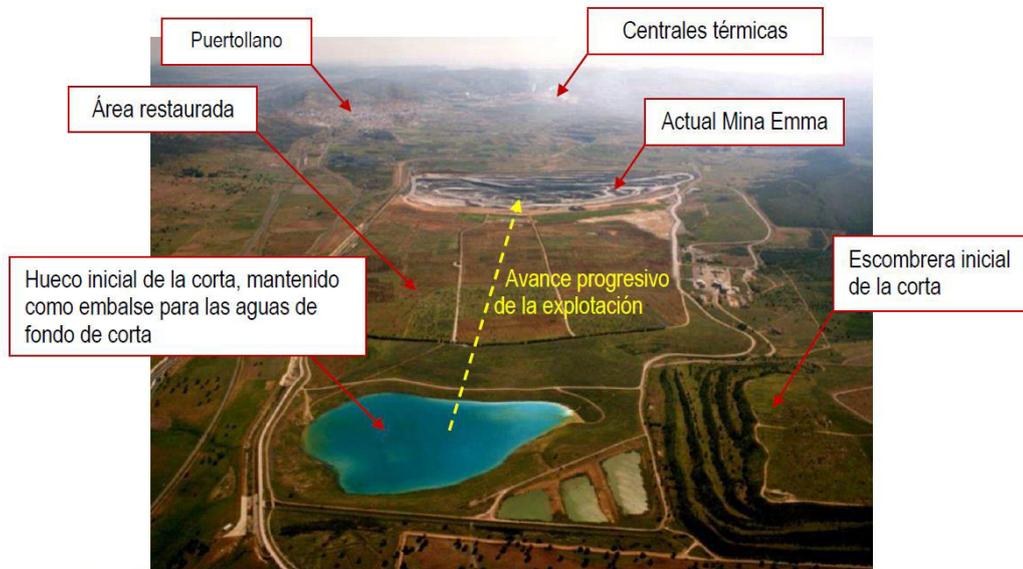
Minería de transferencia, un sistema ideal de restauración ambiental durante el proceso minero: en este caso, minería del carbón en España, Mina Emma (Puertollano) (imagen¹⁶).

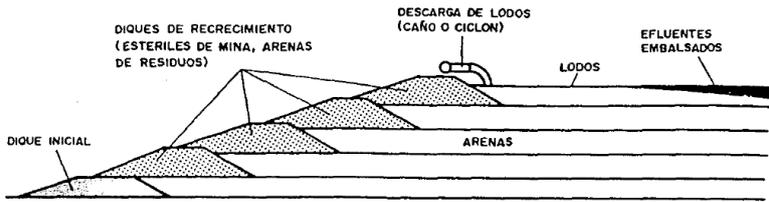
BALSA DE LODOS

o. METODO DE CONSTRUCCION HACIA ATRAS O AGUAS ARRIBA

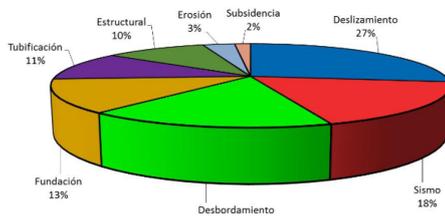
CAUSAS DE FALLO MÁS FRECUENTES (V. Daniel Oyola Falconí, 2016)

1) Inestabilidad del apoyo (Falla Estructural)	- Falla del talud aguas abajo por deslizamiento.		2) Desbordamiento (Overtopping)	- Erosión regresiva en el talud externo del dique.		4) Diques y muros de arranque inadecuados	- Movimiento de finos a través de un dique de esteriles gruesos.	
	- Hundimientos en el pie del dique.			3) Desórdenes por flujo de agua o filtraciones descontroladas (Excesivas)	- Socavación del talud aguas abajo por tubificación. - Erosión regresiva.			5) Desórdenes por mal funcionamiento del sistema de deposición
						6) Vibraciones y otros	- Licuación de arenas saturadas que originan falla total de la presa.	
								- Deslizamientos catastróficos ("Soplarse las Relaveras").

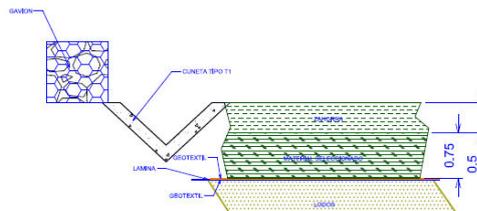
SELLADO DE VIALES

En cada obra se aplican distintos modelos de sellado según se trate de la **zona de coronación**, zona de talud o de áreas destinadas a **viales internos de servicio**.

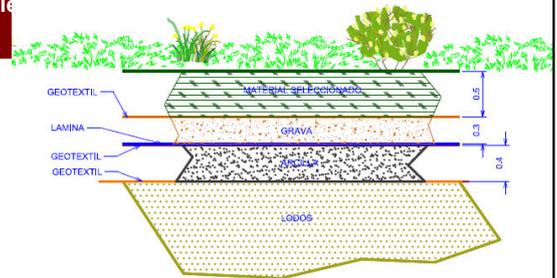
SELLADO DE PLATAFORMA

A) MODELO DE SELLADO ZONA DE CORONACIÓN (PLATAFORMA)

Consolidadas las capas de sellado y drenaje de lixiviados, se procede a la adecuación de la cubierta de sustrato que sirve para la instauración de la vegetación sobre el depósito de lodos, mediante una capa de 50 cm de espesor de tierra seleccionada con abonado posterior.

Los trabajos de sellado constituyen una de las **fases críticas** de la ejecución de cada proyecto, ya que de ello depende en gran medida la garantía de **no existencia de lixiviados** en el futuro. Además, el mantenimiento del cuerpo del depósito, con bajos niveles de humedad **garantiza la estabilidad futura del mismo**.

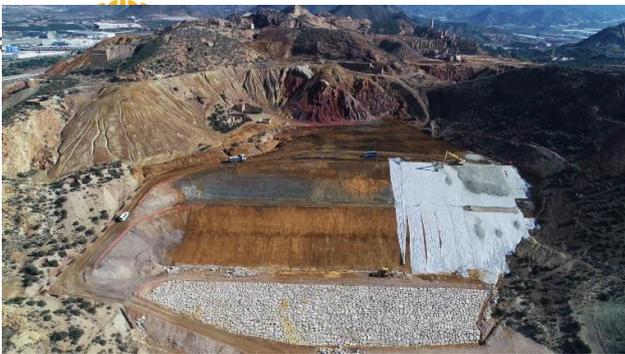
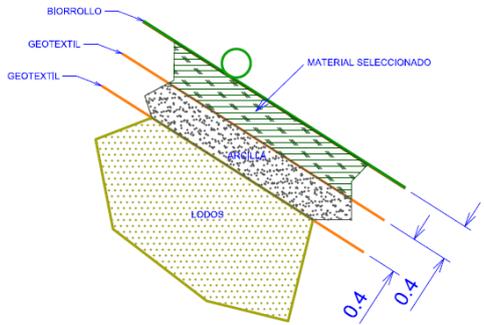
SELLADO DE TALUDES

B) MODELO DE SELLADO ZONA TALUD

(El sellado en la zona de talud debe evitar la erosión superficial por acción del agua en escorrentía)

Proceso de sellado:

1º Barrera de arcillas.

Barrera de arcillas formada por dos capas de 20 cm compactadas individualmente para garantizar su función impermeabilizadora. Esta barrera se envuelve en geotextil no tejido de polipropileno con gramaje de 200 g/m² en su capa superior y 250 gr/m² en su capa inferior, para evitar su contaminación con otros materiales.

2º Capa de tierra seleccionada.

Consolidada la capa de arcillas y el geotextil, se procede a la adecuación de la cubierta de sustrato que servirá para la instauración de la vegetación sobre el talud. Se aplica una capa de 40 cm de espesor de tierra seleccionada.

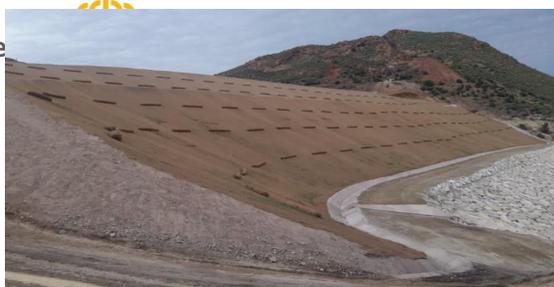
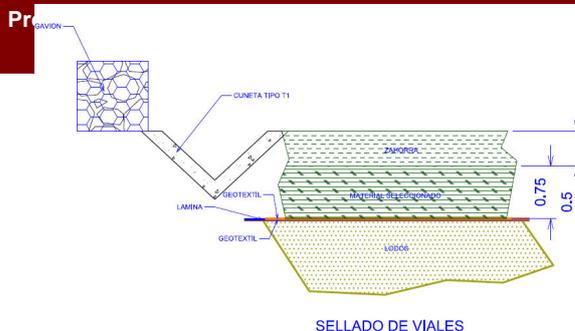
C) MODELO DE SELLADO ZONA DE VIALES DE SERVICIO

El sellado en la zona viales es similar al realizado en la zona de coronación, con la diferencia de que la capa final es de zahorra para favorecer el tránsito de vehículos de rodadura, no aplicando la restauración vegetal en esta zona.

Proceso de sellado:

1º Barrera de arcillas.

2º Lámina impermeabilizante.

3º Subbase.

Sobre la lámina impermeabilizante se distribuye una capa de suelo seleccionada compactada en tongadas de 30 cm con espesor total de 75 cm.

4º Capa de zahorra.

Para garantizar la función drenante de la capa de grava aplicada anteriormente y del tubo ranurado, se dispondrá sobre la misma una lámina de Geotextil de drenaje tipo TS/20 con resistencia a la perforación CBR de 1.500 N, según norma EN ISO 12236 y peso 125 g/m², según norma EN 955.

5º Capa de zahorra.

Finalmente, se ha ejecutado una capa de zahorra artificial que servirá para definir el trazado de rodadura del vial interior del depósito de lodos restaurado. La capa de zahorra aplicada es de 50 cm de espesor compactada en tongadas de 25 cm para su mayor cohesión como vial.

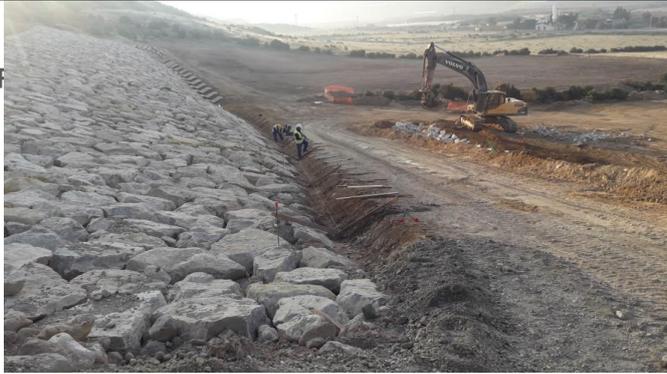
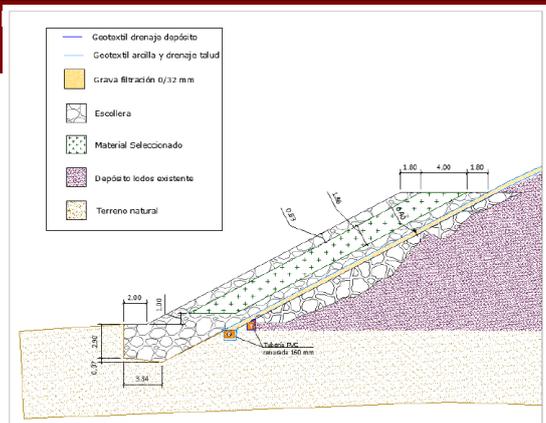
D) MODELO DE SELLADO ZONA DE MURO DE ESCOLLERA

En la zona baja del talud se construye un muro de cuya función es estructural para darle mayor estabilidad al conjunto.

Proceso de sellado:

1º Barrera de arcillas.

Formada por dos capas de 20 cm compactadas individualmente. Esta capa de arcilla está envuelta en geotextil no tejido de polipropileno con gramaje de 200 g/m² en su capa superior y 250 gr/m² en su capa inferior, para evitar su contaminación con otros áridos.

2º Zona interior Muro Escollera.

Apoyada sobre el geotextil superior de la barrera de arcilla, se realiza una escollera con un espesor sobre la horizontal de 1,8 m, cimentada sobre hormigón ciclópeo.

3º Zona media Muro Escollera.

Sobre la escollera interior se ejecuta una capa de suelo seleccionado compactado con un espesor sobre la horizontal de 4 m, cimentada sobre hormigón ciclópeo.

4º Zona exterior Muro Escollera.

Apoyada sobre la capa de suelo seleccionado, se realiza una escollera a cara vista con un espesor sobre la horizontal de 1,8 m, cimentada sobre hormigón ciclópeo.

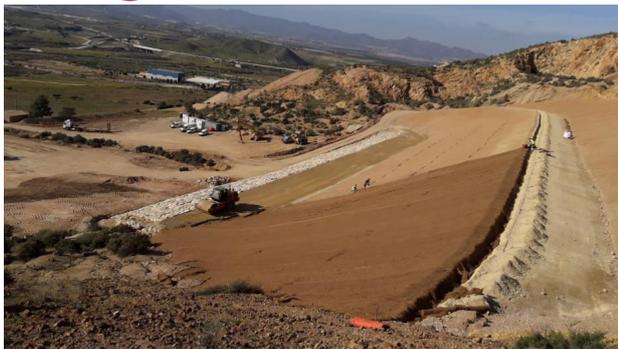
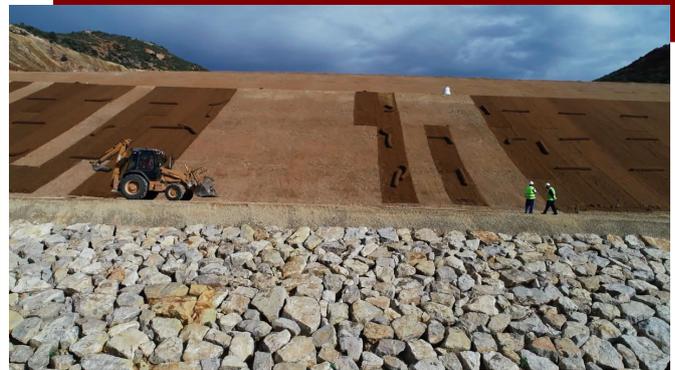
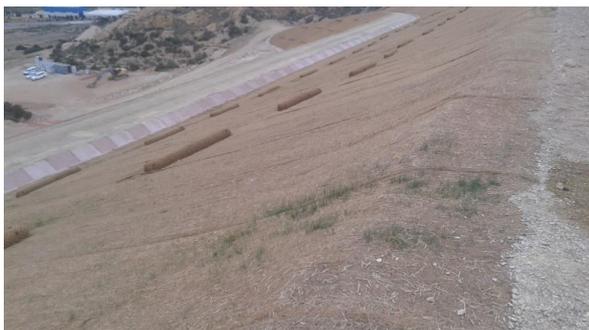
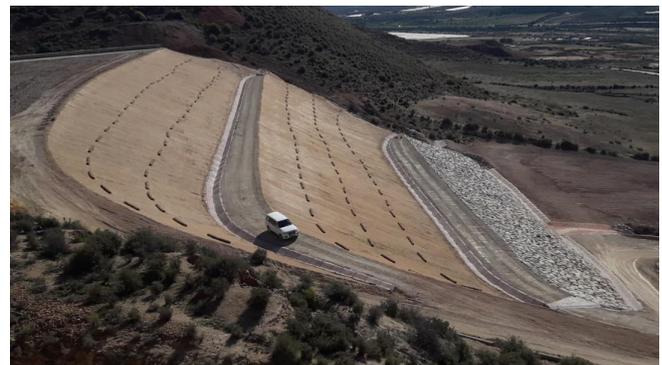
PROTECCIÓN Y ESTABILIZACIÓN DE TALUDES

Finalizados los trabajos de sellado del talud, para evitar la acción erosiva de las lluvias en las zonas con mayor pendiente donde la acción erosiva del agua puede ocasionar la pérdida de la tierra vegetal de calidad, se realiza una protección y estabilización mediante la instalación de sistemas de retención mecánica:

INSTALACIÓN DE MANTA ORGÁNICA PARA FIJACIÓN DE SUSTRATO

Para garantizar el control de la erosión y proteger la vegetación que se instaure posteriormente en la zona del talud del depósito, se instala una manta orgánica, Con su instalación se pretende aumentar la rugosidad del lecho, disminuir la velocidad del flujo y la infiltración de agua en el terreno, aminorando la escorrentía. La manta orgánica está compuesta de heno/coco 50% con una densidad de 350 g/m², instalada con piquetas de anclaje.

INSTALACIÓN DE BIORROLLOS

También al objeto de disminuir la velocidad de las aguas de escorrentía y favorecer la retención de material en suspensión se instalan biorrollos: estructuras cilíndricas compuestas de una bolsa de coco y polipropileno, de gran resistencia a la acción del agua, rellena de diferentes fibras orgánicas, como coco, esparto o paja, muy compacta, de 30 cm de diámetro y 3 m de longitud.

La disposición de estos sistemas se realiza perpendicular a la línea de máxima pendiente del talud, distribuidas en hileras horizontales discontinuas al tresbolillo con sus filas contiguas de tal manera que produzcan discontinuidades en el flujo de las aguas de escorrentía sobre el talud.

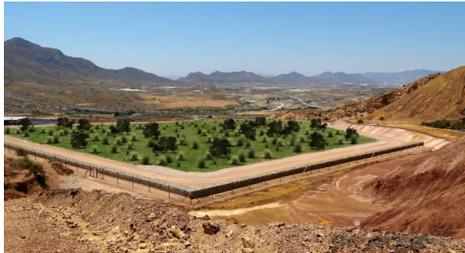
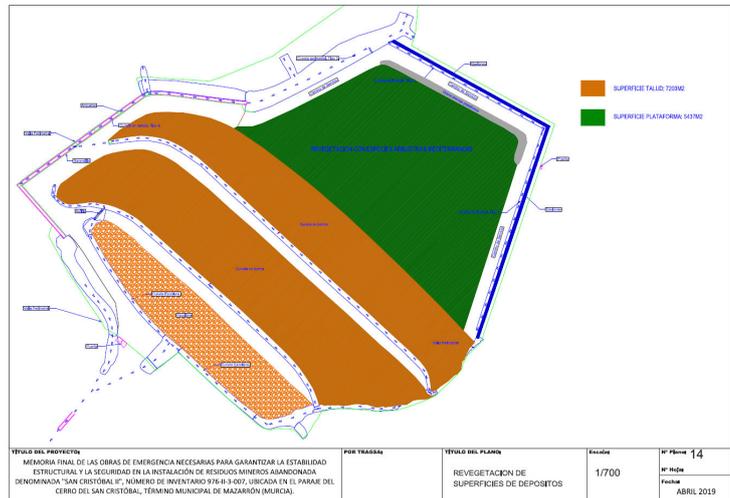
PLANTACIÓN

Restauración vegetal mediante plantación de especies forestales (matorral).
Restauración vegetal mediante siembra de especies forestales (herbáceas).

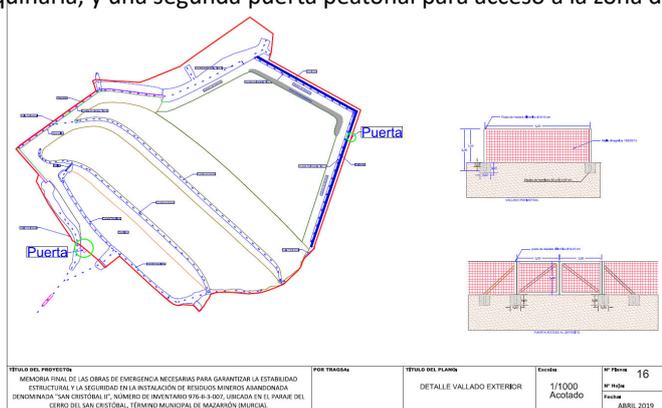
VALLADO PERIMETRAL

El cierre de la obra pretende garantizar que no accedan personas a la zona restaurada. De esta manera se evitan posibles accidentes por caídas a diferente nivel y el deterioro de las plantas procedentes de la restauración vegetal.

El cierre se ejecutado con postes de madera y valla cinégetica y se habilitan dos puertas, una en la parte baja del talud con dos hojas y ancho total de 4 para el acceso de maquinaria, y una segunda puerta peatonal para acceso a la zona de coronación.
